LAUDO DE AVALIAÇÃO Nº: 018/2021 - SEMPOF

O ofício nº 0147/2021 SEMA, protocolo nº 05050021/2021, solicita deste setor a Elaboração de Laudo de Avaliação de um Prédio Localizado na Avenida Dom Floriano, nº 777, Bairro de Lourdes, visando instruir o processo de locação para serviços da Secretaria Municipal de Meio Ambiente.

RELATÓRIO FOTOGRÁFICO

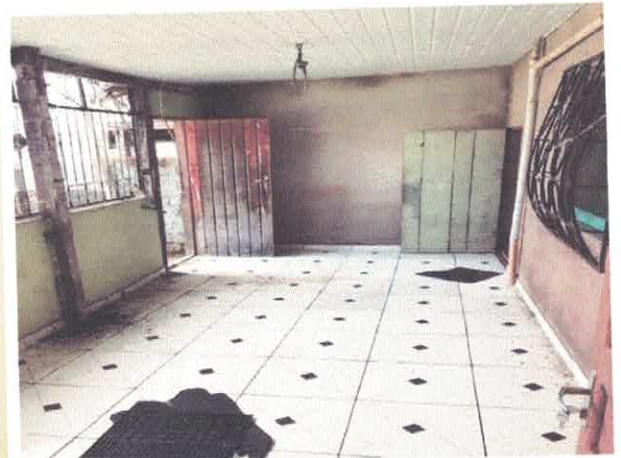
Foto 10 - Área externa

O imóvel encontra-se em bom estado, porém precisará passar por adaptações de ambientes para funcionamento da Secretaria, e retoques na pintura. Por questões de acessibilidade ficará inviável a utilização do pavimento superior para atendimento de pessoas com necessidades especiais, ficando restrito a somente ao pavimento térreo. A rampa de acesso deverá ser adaptada para melhor atender o público. O piso da área externa do pavimento superior é revestido com cerâmica, porém encontram-se em boa parte soltas.
